## 第3章 阿多野用水の調査成果

### 第1節 調査の実施

## 第2節 調査成果

### 1 測量調査の成果

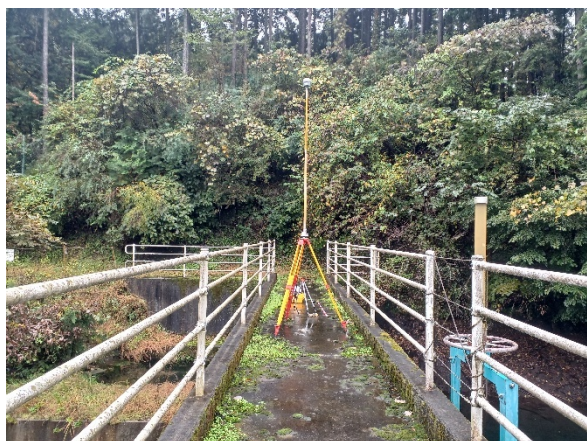
写真 3-1 基準点測量調査状況

令和6年度（2024）に阿多野用水の3級基準点測量1点、4級基準点測量61点、縦断測量2.6km、横断測量1.1kmの地上レーザー測量0.0022㎤を実施しました。隧道は狭小かつ屈曲し、調査期間が限られることから、地上レーザー測量機器として3Dハンデイスキャナを採用しました。

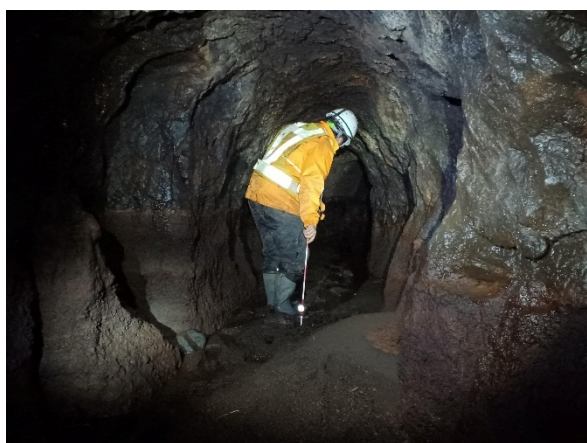
写真 3-3 隧道内の測量調査状況②

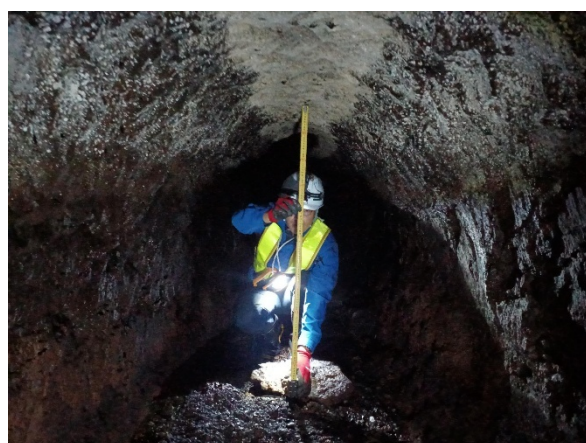
写真 3-4 隧道内の測量調査状況③

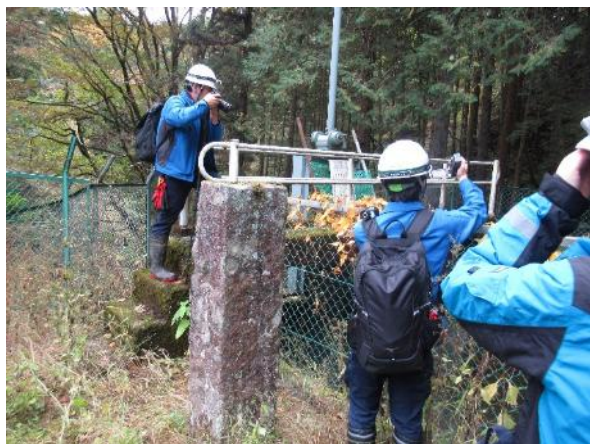
写真 3-5 水門の撮影

令和7年（2025）11月5日、7日、11日、12日に隧道内の詳細調査を行いました。隧道壁面に残された工具痕や、文様の悉皆的調査と写真撮影、隧道内の動画撮影を行いました。また、11月11日に喜多善左衛門の子孫である喜多淳隆氏及び池谷市左衛門の子孫である池谷精市氏への聞き取り調査を実施しました。

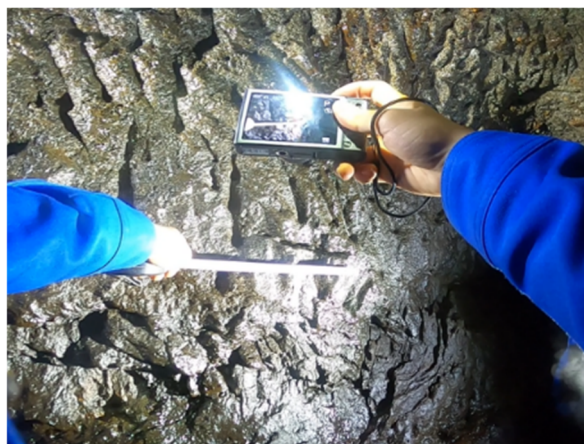
写真 3-6 隧道内の痕跡調査

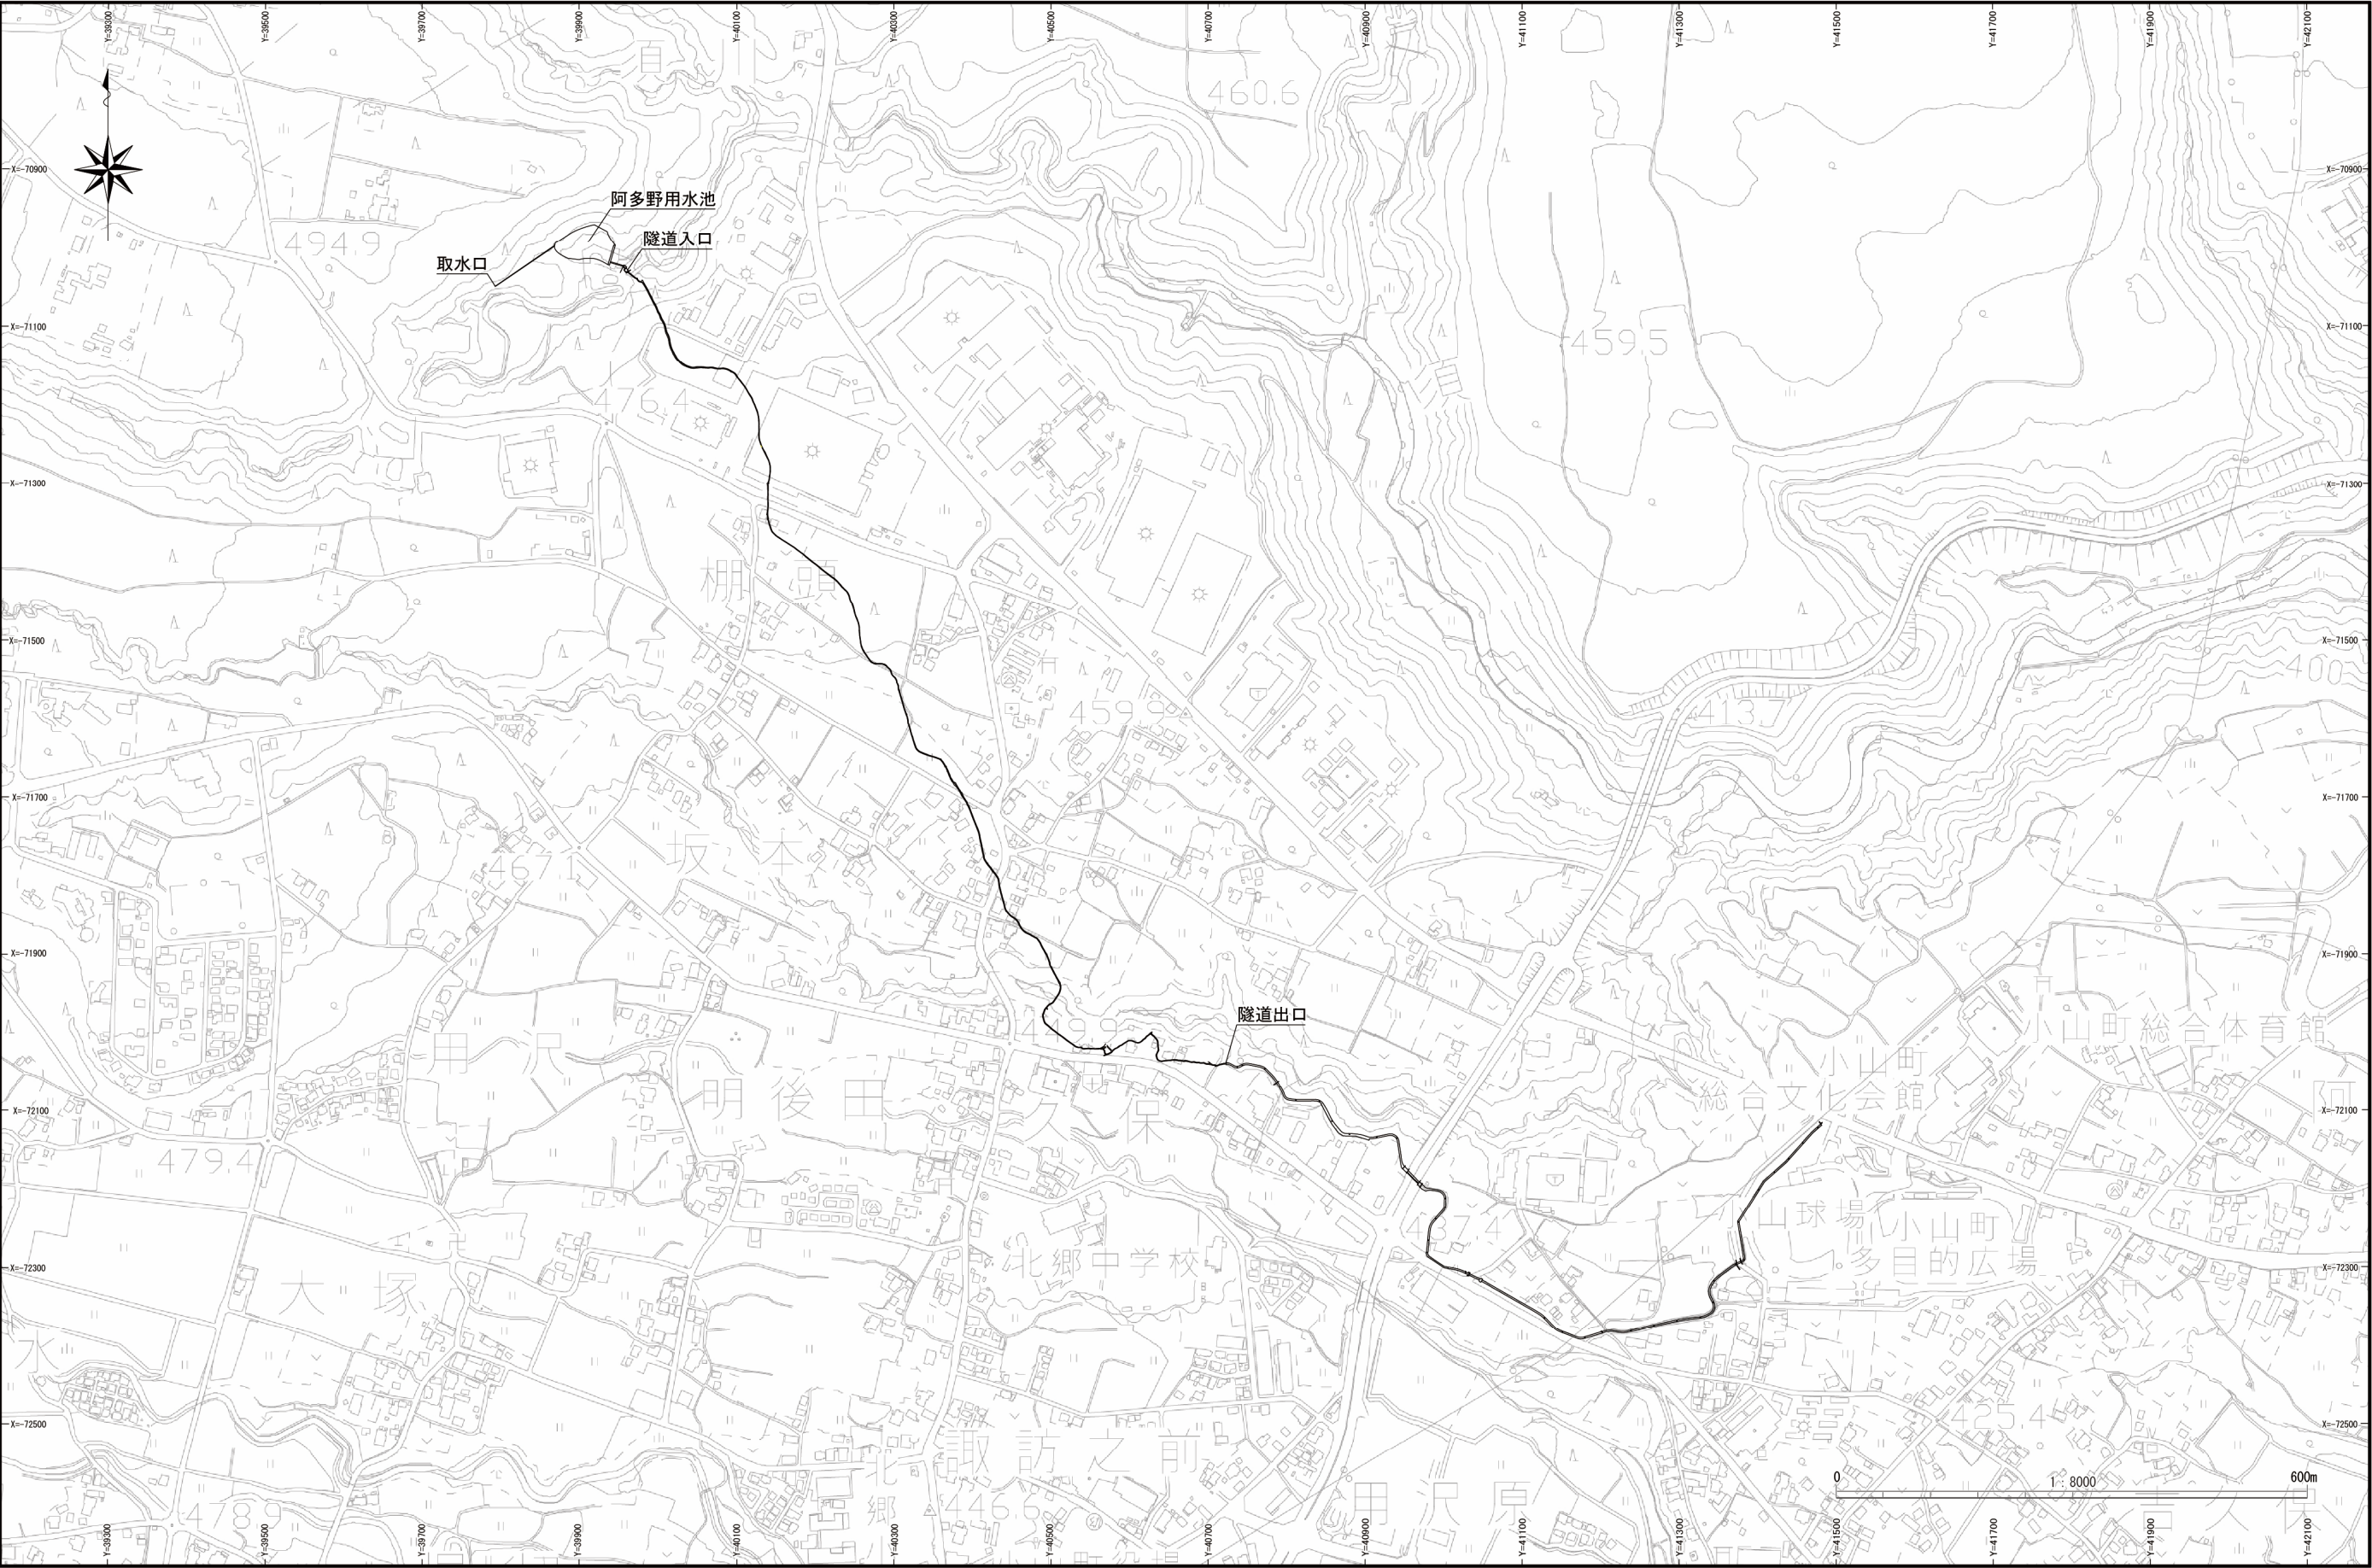
图 3-1 全体平面图

令和6年度（2024）に実施した測量調査成果を、図3-1から図3-14にまとめました。図3-1は全体平面図、図3-2から図3-5は個別の平面図に隧道の横断面図を示したものです。図3-6・7は個別の平面図です。図3-8は全体縦断面図、図3-9から図3-14は個別の縦断面図です。
