## 2 詳細調査の成果

### （１）水源地から水門付近

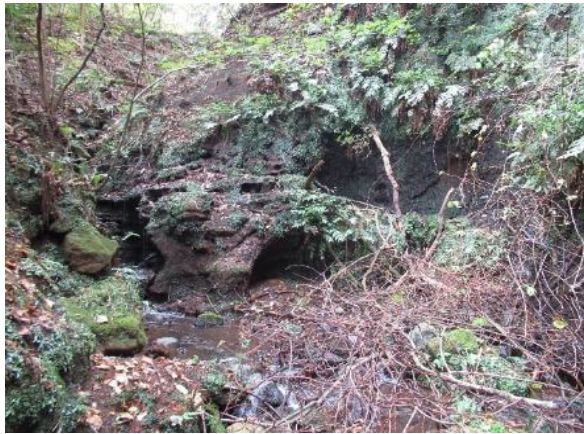
写真 3-9 水源地（最奥部）

阿多野用水は、布引滝と豆腐沢を水源としています（写真 3-9・10）。水源から取水された水は大御神堤でせき止められ、阿多野用水池に溜まり（写真 3-12・13）、その後コンクリート製の集水桝に流されます。集水桝の水門でせき止められた水は棚頭の地下に掘られた隧道内に導かれます（写真 3-14）。

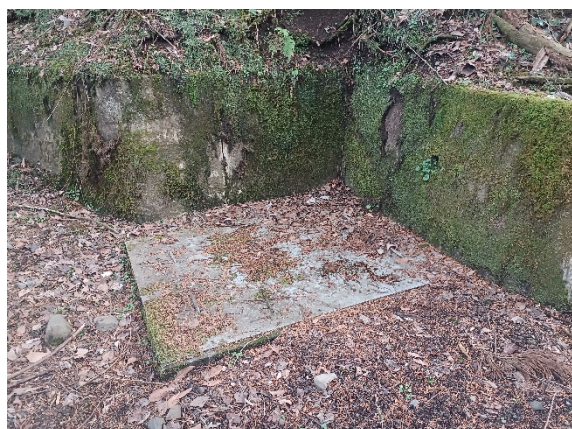
写真 3-15 水門付近の管理坑

現在、コンクリート製の管理坑から隧道に入ることができます（写真 3-15・16）。

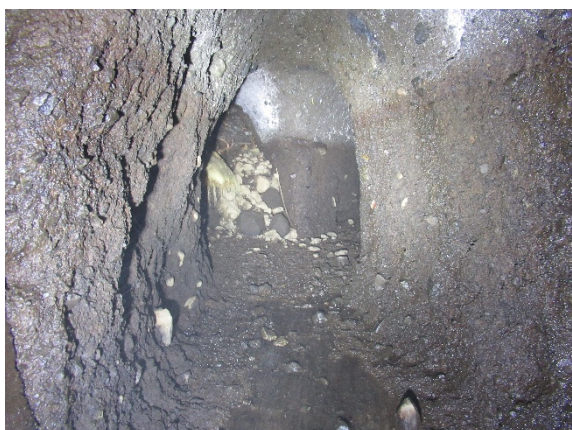
写真 3-17 0m付近

隧道入口付近は、横穴が2箇所あります（写真 3-17）。どちらも拳大の礫が充填され、天井部まで詰まっています。60m付近までは、天井が 1.0m程度と低く、人が立って歩くことが困難です。窪みは、床面から 0.5m程度の高さに掘られています。また、床面には細かな火山砕屑物が堆積しています。

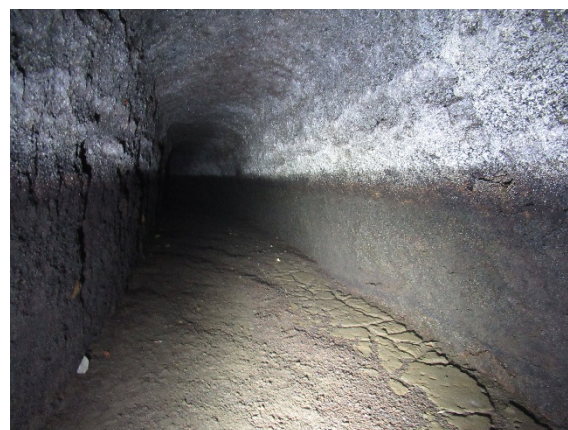
写真 3-18 120m付近

60m付近は、右壁<sup>1</sup>の下部が拡がり、隧道の断面形状が楕円形ではなくなります（写真 3-18）。流水による洗掘か、意図的な掘削かは不明です。天井は 70m付近から次第に高くなります。
