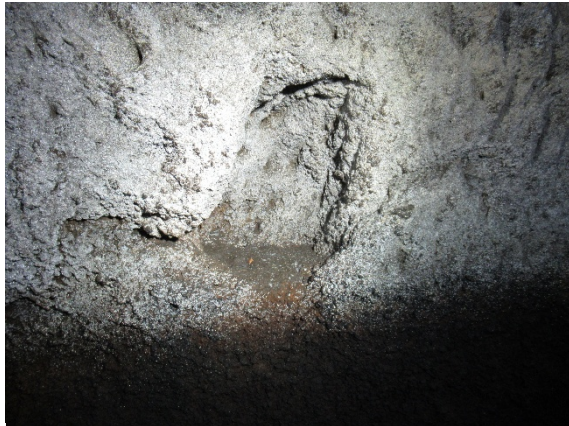
写真 3-105 70m 付近

隧道の全区間を通じて、壁面に窪みが掘られています。円形や楕円形など、多様な形状の窪みが確認できます（写真 3-105～107）。窪みの平坦部には、何らかの残滓物があり、壁面の段差にも残滓物が確認できます（写真 3-110）。このことから、窪みに灯明を置いた可能性が考えられます。

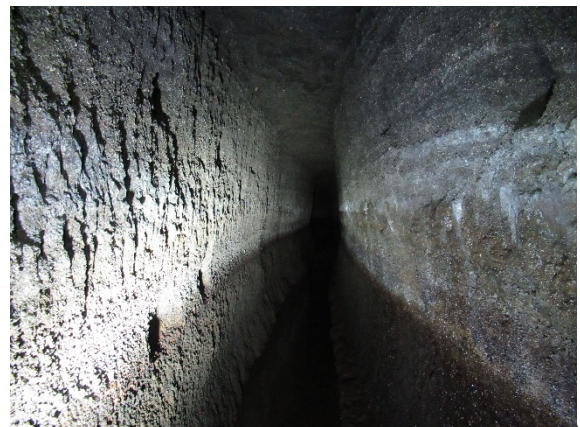
写真 3-108 220m 付近

窪み穴のほとんどは床面から 1.5m 程度の高さに掘られています。一部天井が高い箇所は、2.0m 以上の高さに窪み穴が掘られています（写真 3-108・109）。

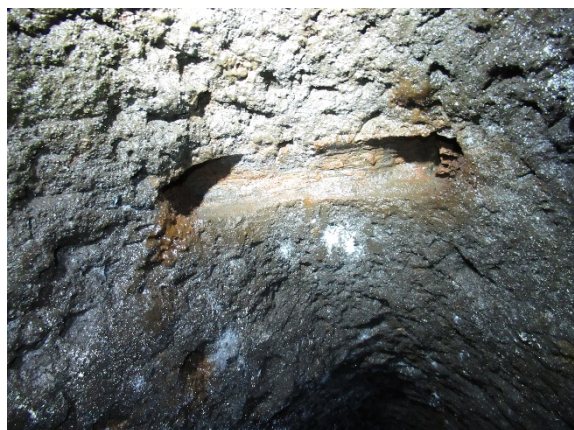
写真 3-111 1,450m付近

隧道掘削時は、崩落を防ぐため木材で天井を支える支保工を行ったと考えられます。1,450m付近には、天井部に架けていた木材の痕跡のようなものが確認できます（写真 3-111・112）。480m付近、560m付近には壁面に明瞭な段差があり、これは支保工の柱痕の可能性がありますが（写真 3-113・114）。480m付近では支保工の柱間に架ける梁のような痕跡が確認できます。
