## 第4章 阿多野用水の管理と運営

### 第1節 阿多野用水の維持管理

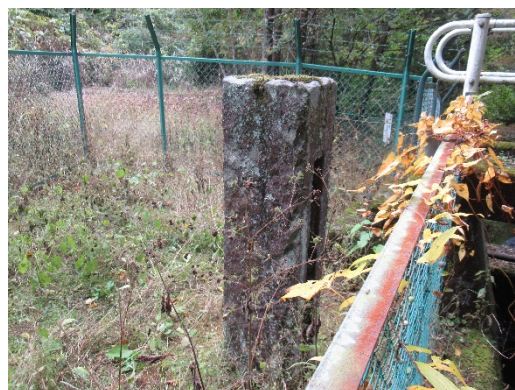
写真 4-3 崩壊した旧水門  
（図解の①）

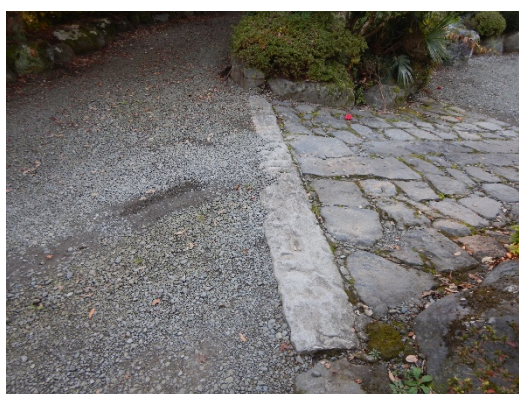
写真 4-4 再利用された旧水門  
（図解の②～⑥）

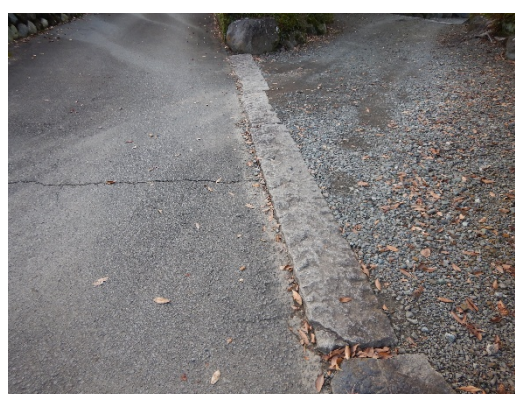
写真 4-5 再利用された旧水門  
（図解の②～⑥）

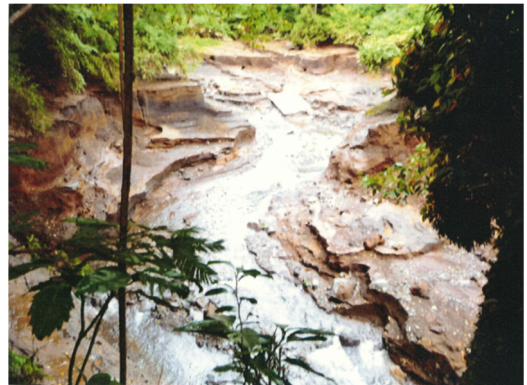
写真 4-6 池底が流失した阿多野用水池

この台風により阿多野用水も大きな被害を受けました。水源地である阿多野用水池は土砂が堆積し、堤防が 2 箇所決壊したほか、池底も流失しました。また、布引滝から阿多野用水池をつなぐ取水路も土砂で埋まり、阿多野用水を利用する農地に大きな損失をもたらしました。水路委員会と阿多野区は、一刻も早い用水路の復旧のため、約 40 名で土砂と倒木の撤去作業を行いました。

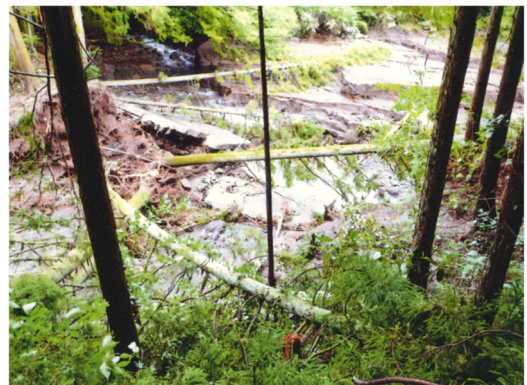
写真 4-7 台風で崩壊した  
阿多野用水池と堤防

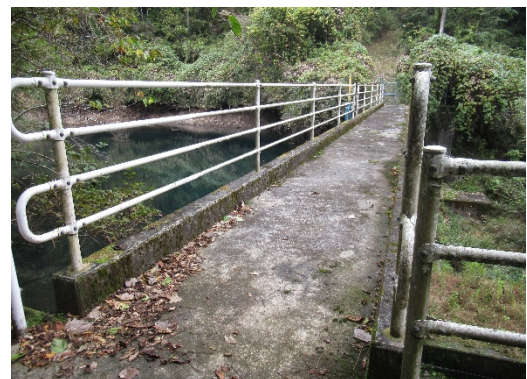
写真 4-8 現在の阿多野用水池の堰堤

平成 23 年（2011）2 月～12 月には、台風 9 号の被害を受けた農業用施設の災害復旧工事が行われ、阿多野用水池の東面に重力式コンクリートダム（本提）、南西面に均一型フィルムタイプダム（副提）を設置しました。平成 23 年（2011）12 月 3 日に工事完了を記念して「阿多野用水通水式」が行われました。

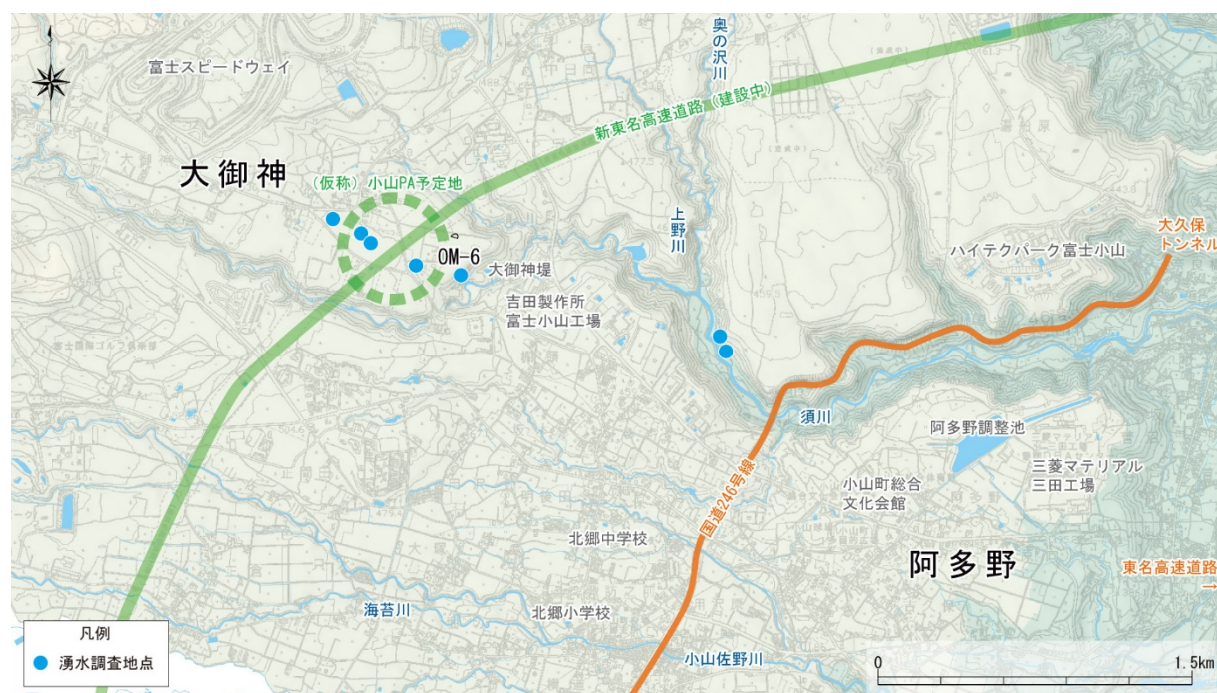
図 4-3 NEXCO 中日本による水文調査地点

現在、新東名高速道路の<sup>しんごてんぱ</sup>新御殿場IC―<sup>はだの</sup>秦野IC 区間の建設事業が行われており、この区間には小山 IC も含まれています。平成 18 年（2006）に事業許可を得て、NEXCO 中日本は平成 19 年（2007）から3か年、小山町域の<sup>すいもん</sup>水文調査を行いました。水文調査とは、土地ごとに特徴が変わる河川や地下水の動き・量などを把握するための調査です。湧水が豊富である小山町の地下水が、新東名高速道路工事にどのように影響するかを確認するために実施され、大御神と阿多野も調査対象となりました。この水文調査で大御神は5地点、阿多野は2地点で計測され、帯水層や水源位置、湧水状況が詳細に調査され、水源カルテにまとめられました。
