工事名	平成30年度 成美地区活性化事業 駐車場造成工事		
工事箇所	駿東郡小山町	藤曲	地内
図面名	断面図		
縮尺	S=1/100	図面番号	6 葉中 2番
作成年月日	H30.5	業者名	
静岡県駿東郡小山町

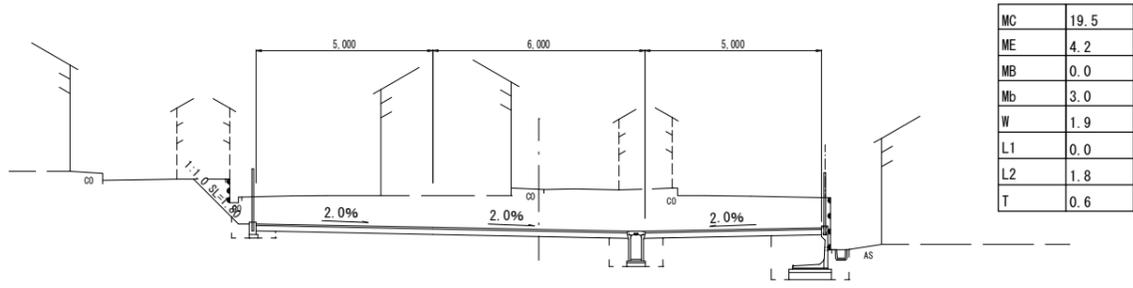
BNO. 1+0.56  
GH=263.20  
FH= 262.07

DL=258.00

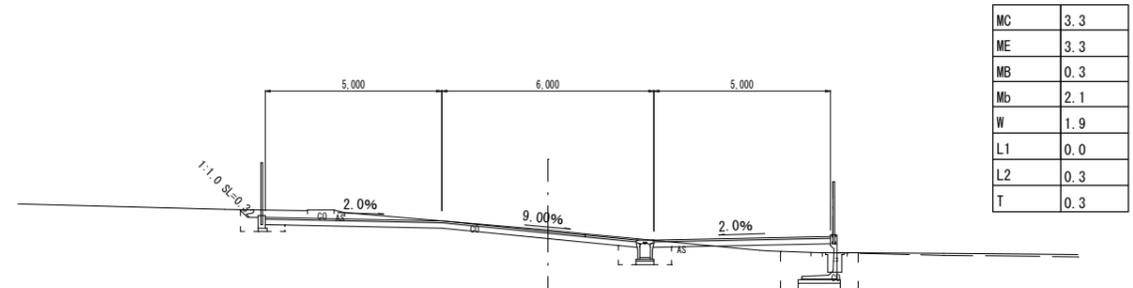
BNO. 1+17.85  
GH=262.06  
FH= 262.02

DL=258.00

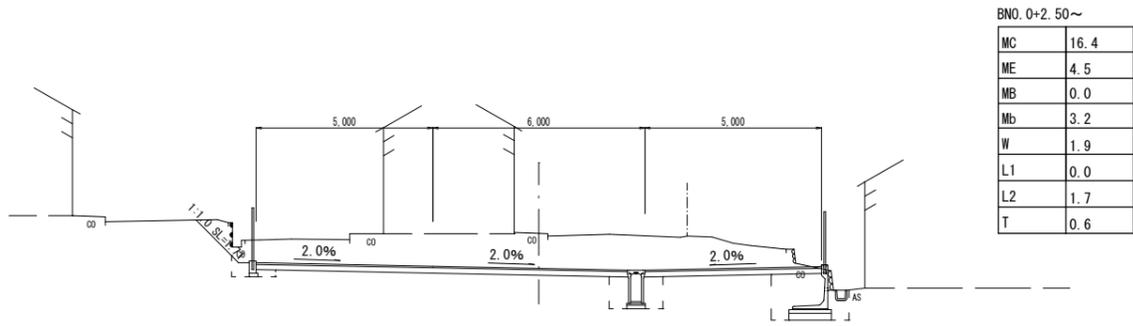
BNO. 0+10.00  
GH=263.21  
FH= 262.22

DL=258.00

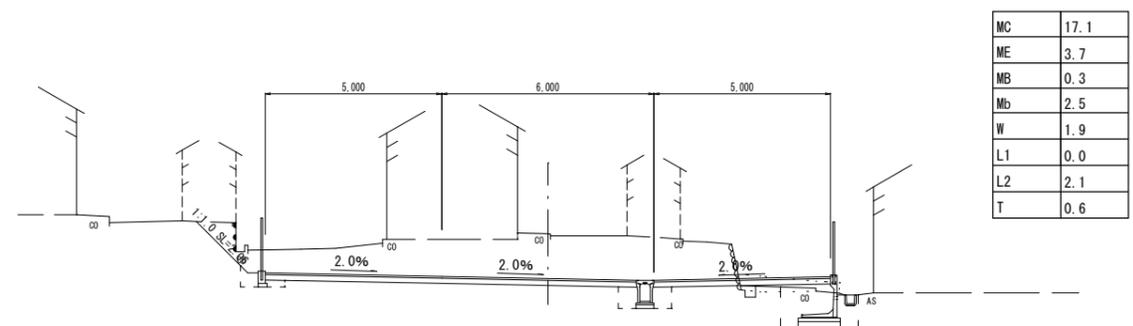
BNO. 1+10.00  
GH=263.20  
FH= 261.93

DL=258.00

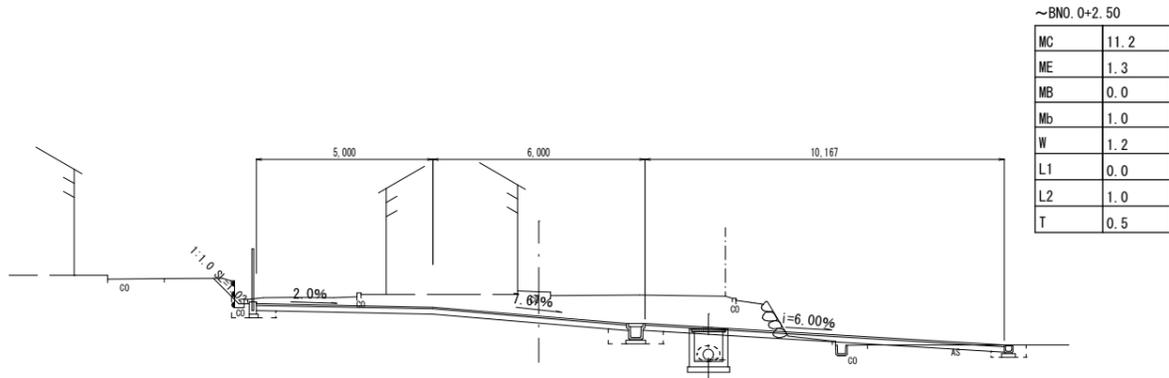
BNO. 0  
GH=263.21  
FH= 262.52

DL=258.00
